HPLC

トラブルシューティングガイド

目次

I.	はじめに	4
II.	圧力の異常	5
III.	液漏れ	7
IV.	クロマトグラムに関するトラブル	9
V.	インジェクターに関するトラブル	17
VI.	臭い、目視または音で感知するトラブル	18
VII.	よくあるトラブルとその予防	20
HPLC/UHPLC カラムの保護		22
分析する前のサンプルろ過		23

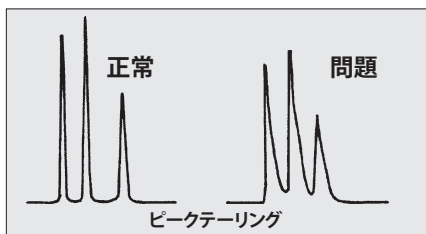
A. ピークのテーリング

推定原因	対策
1. フリットの目詰まり。	1. a. 逆方向からカラムを洗浄して下さい(可能な場合のみ)。 b. フリットを交換して下さい。* c. カラムを交換して下さい。
2. カラム内に空洞がある。	2. 充填剤を補充するか、カラムを交換して下さい。*
3. 妨害ピーク。	3. a. より長いカラムをご使用下さい。 b. 移動相またはカラム(選択性)を変更して下さい。
4. 移動相の pH が不適切。	4. pH を調整して下さい。塩基性化合物の場合、より低い pH でたいてい対称性のあるピークになります。
5. サンプルが活性部位と反応している。	5. a. イオンペア試薬または揮発性の塩基性モディファイアを添加して下さい。 b. カラムを交換して下さい。

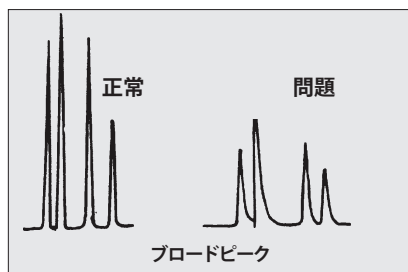
O. ピークがブロードになる

推定原因	対策
1. 移動相組成が変化している。	1. 移動相を調製し直して下さい。
2. 移動相流量が低すぎる。	2. 流量を調節して下さい。
3. 液漏れ(特にカラム～検出器間)。	3. 第III章をご参照下さい。フィッティングの緩みをご確認ください。また、ポンプ(液漏れ、析出、異常な音など)もご確認ください。必要であれば、プランジャーシールを交換して下さい。
4. 検出器の設定が不適切。	4. 設定し直して下さい。
5. カラム以外の影響: a. サンプルの過負荷。 b. 検出器の応答速度が遅すぎる。またはセル容量が大きすぎる。 c. カラム～検出器間の配管が長すぎる。または配管内径が大きすぎる。 d. レコーダーの応答速度が速すぎる。	5. a. 注入量を減らして下さい(例:100 μ L から10 μ L に下げる)。またはサンプルを10倍か100倍に希釈して下さい。 b. 応答速度を遅くするかセル容量を小さくして下さい。 c. 内径0.127～0.178 mmの配管をできるだけ短くしてご使用下さい。 d. 応答速度を遅くして下さい。

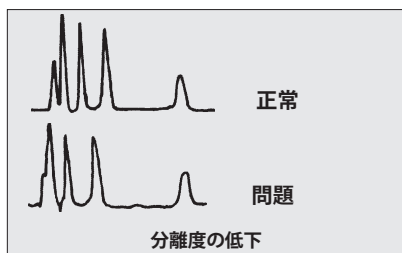
P. 分離度の低下

推定原因	対策
1. 移動相が劣化または汚染している。(保持時間が変動する。)	1. 移動相を調製し直して下さい。
2. ガードカラムもしくはカラムの目詰まり。	2. ガードカラムを外して分析してみてください。もし必要であればガードカラムを交換して下さい。分析カラムに目詰まりがある場合、逆洗浄して下さい。それでも改善されない場合は残留物によってカラムがひどく汚れていると思われます。適切な処置を講じて下さい。問題が解消できない場合はカラムの入り口が詰まっていると考えられますので、フリットまたはカラムを交換して下さい。

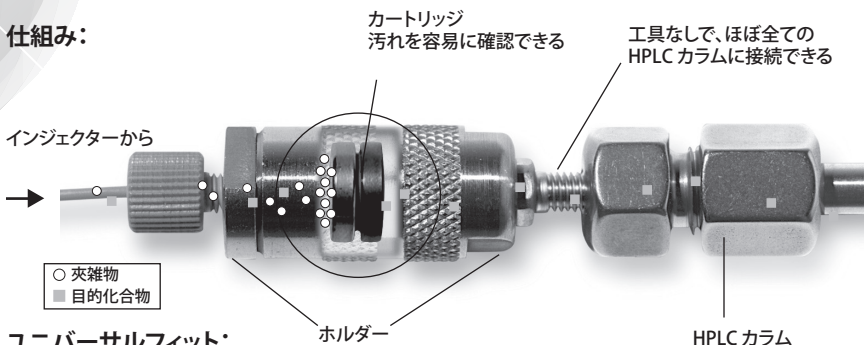
仕組み:

高価な分析カラムと結果を夾雑物の有害な影響から効果的に保護するように設計されたユニバーサル HPLC 用カートリッジ式ガードカラム。クロマトグラフィーを変更せずに夾雑物をトラップします。

ユニバーサルフィット:
特許取得デザインにより、ほぼ全てのメーカーの HPLC カラムに対応できます。
